# Althaus modernisieren

# anbauen & umbauen

# Balance gewahrt

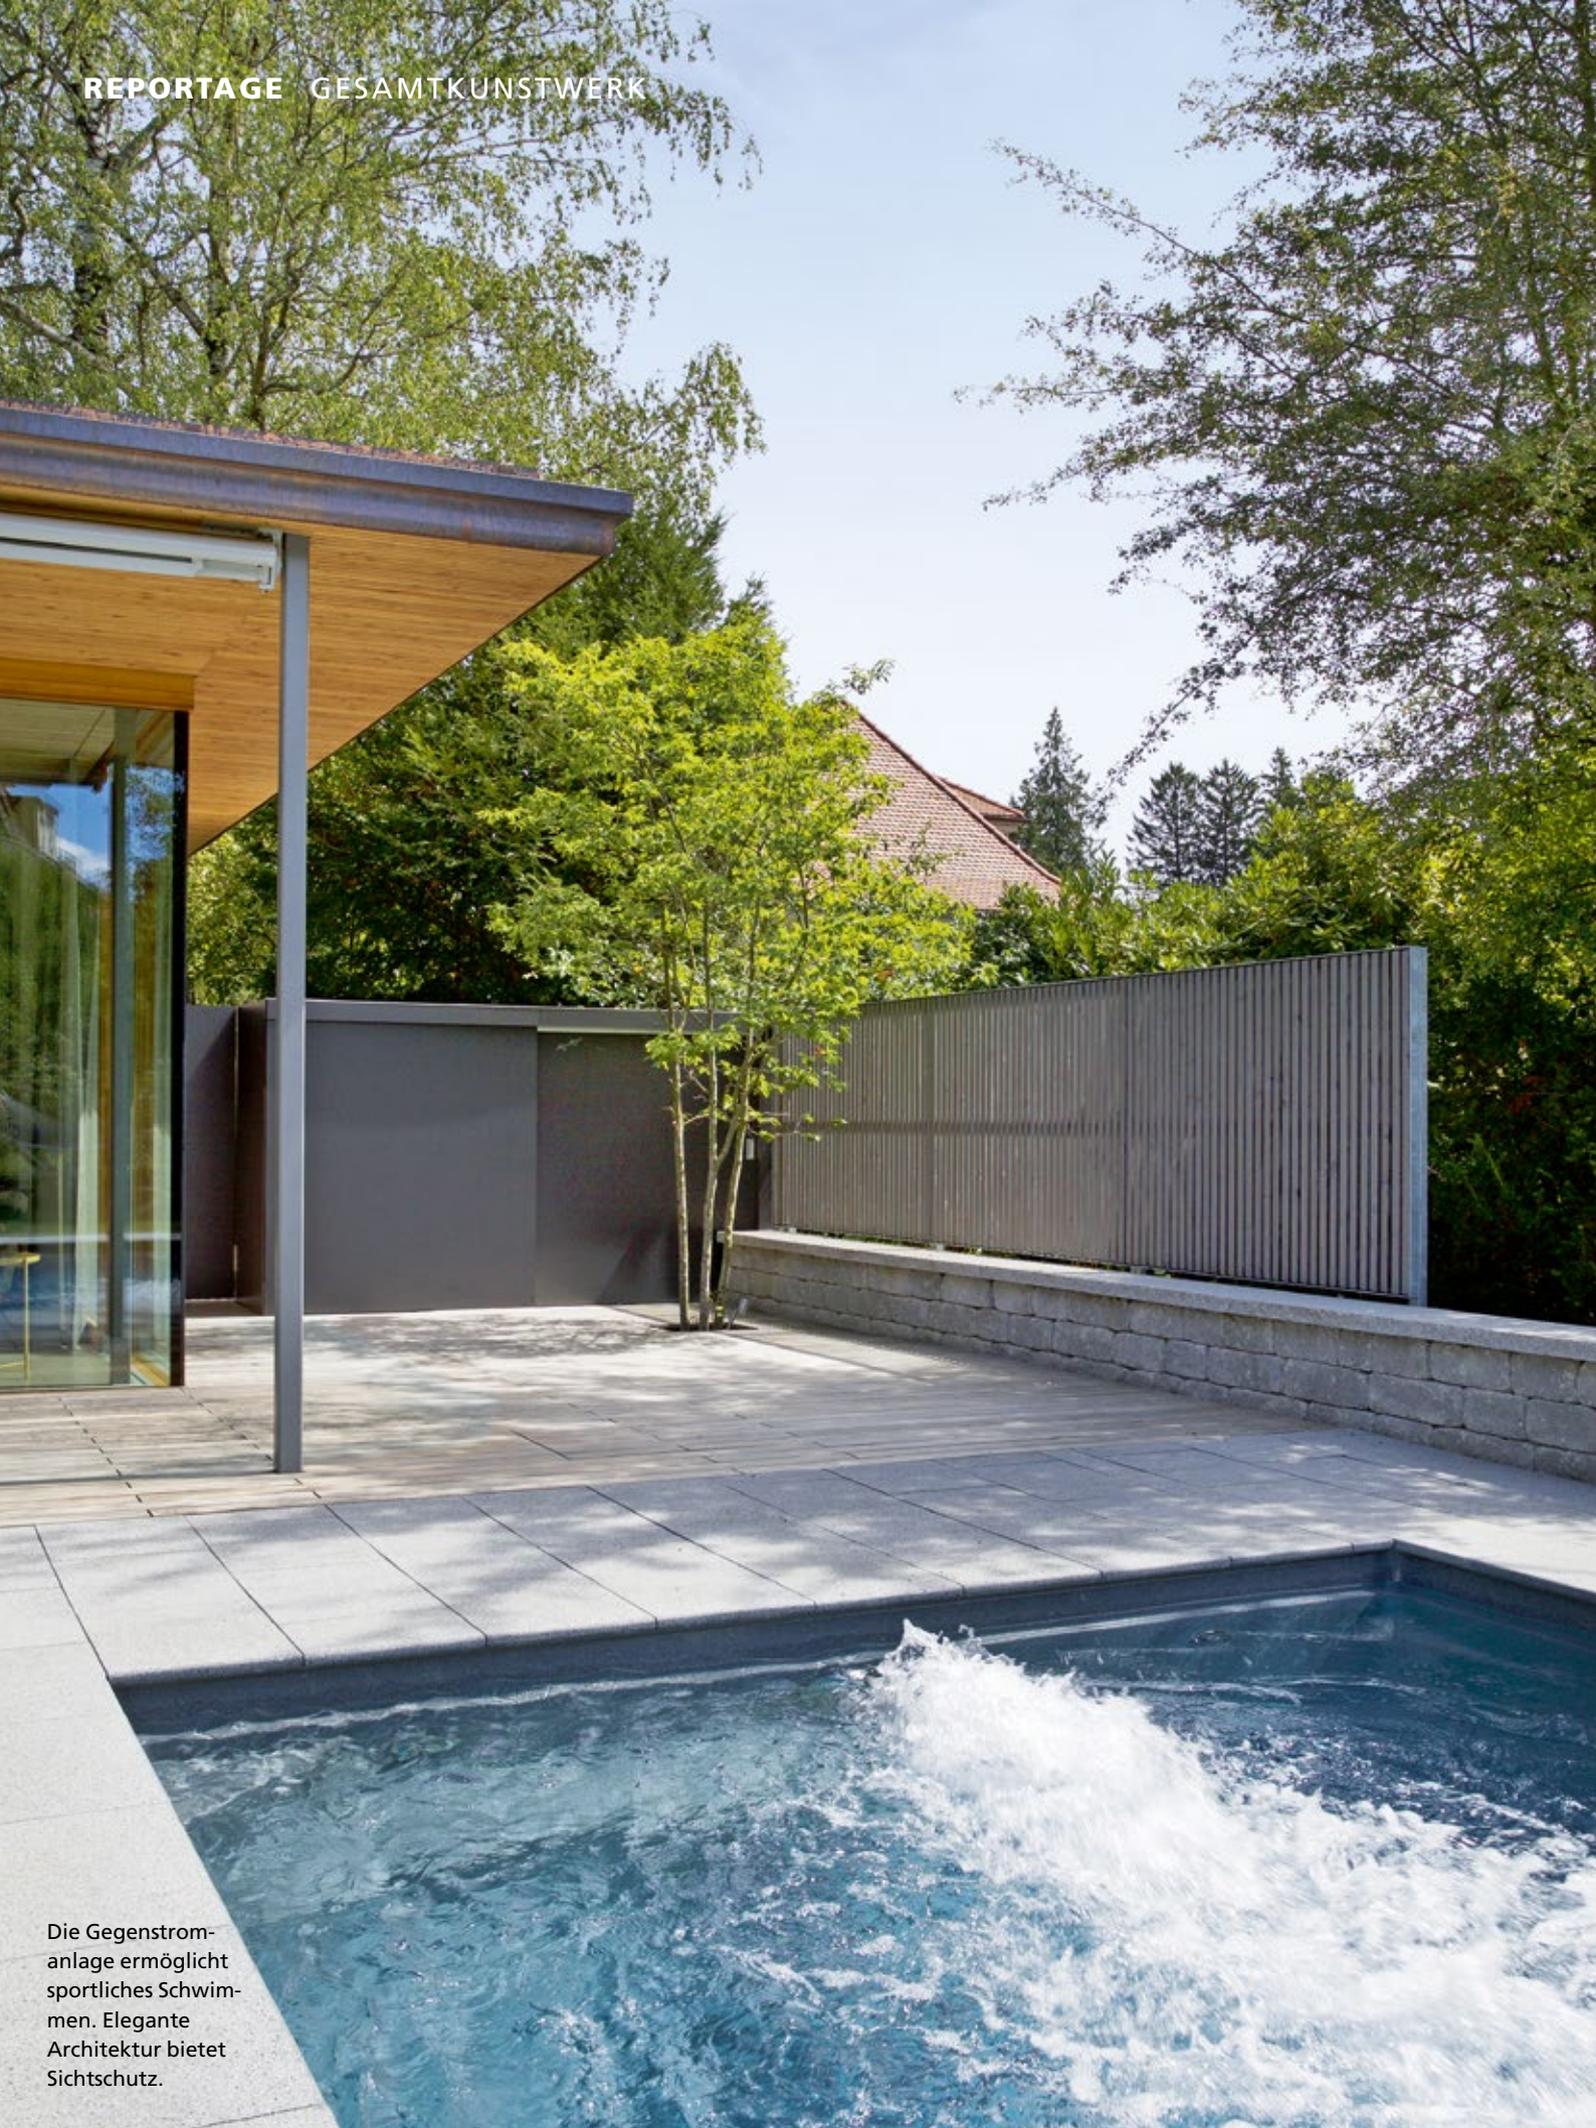
Die Gegenstrom-  
anlage ermöglicht  
sportliches Schwim-  
men. Elegante  
Architektur bietet  
Sichtschutz.

Der komplett neue Dachstuhl ergibt ein voll nutzbares drittes Wohngeschoss. Auch im Erdgeschoss entstand via Glasanbau mehr Wohnfläche. Ein absoluter Hingucker: der perfekt ins Konzept integrierte Pool. Das Fertigbecken wurde mit einem Kran eingebracht.

und weitergeführt wurde, ablesbar etwa an der Sichtschutzwand aus Holzlamellen, die sich an die mit widerstandsfähigen Holzdielen belegte Terrasse anschließt (siehe Aufmacherfoto). Die Tragstruktur des Glasanbaus besteht aus filigranen, teils hinter der raumhoch ausgeführten Glasebene angeordneten Stahlstützen. Dadurch ergibt sich ein besonders großzügiges Raumerlebnis mit fließenden Übergängen zwischen innen und außen. Fast die gesamte Dachfläche dient als Balkon. Eine weitere schöne Perspektive auf den Pool und den parkartigen Garten bietet überdies das vergrößerte und festverglaste Wohnzimmerfenster im Erdgeschoss. Ein Genuss zu jeder Jahreszeit!

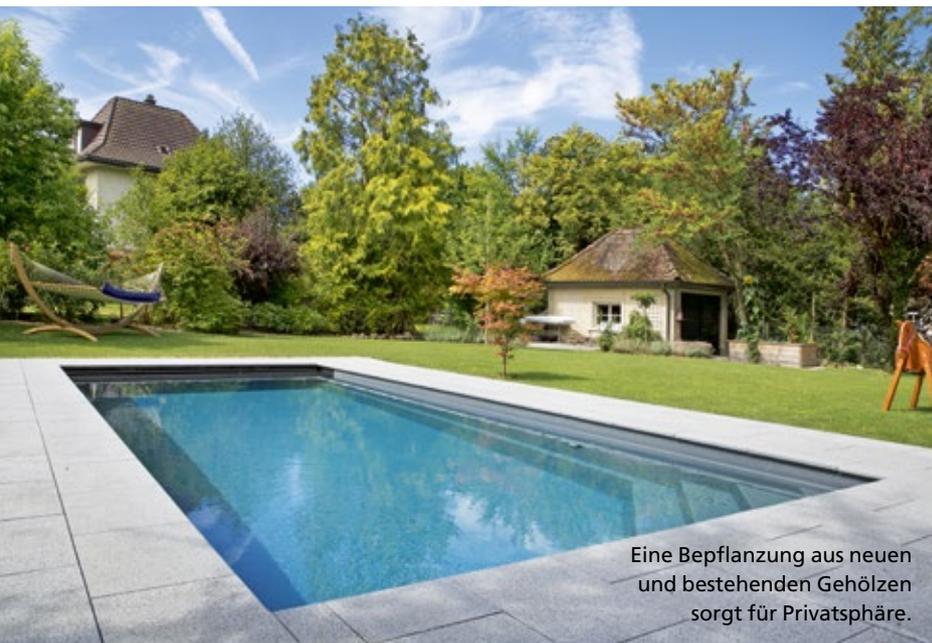
Eine Bepflanzung aus neuen und bestehenden Gehölzen sorgt für Privatsphäre.

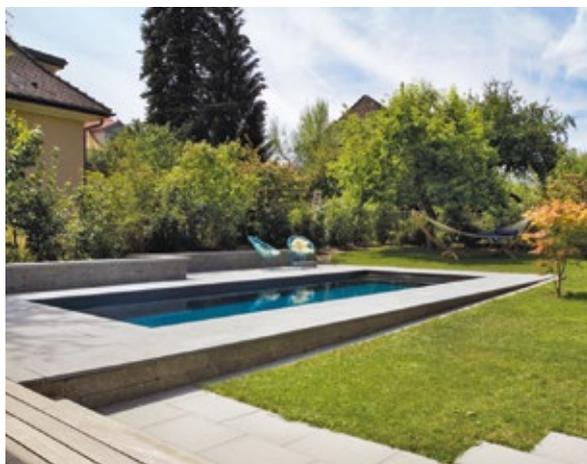
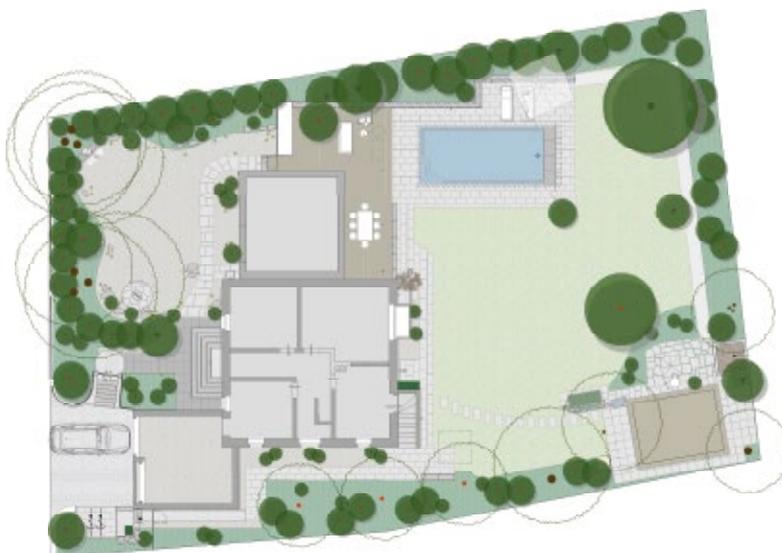
Oben: Das Schwimmbad ist auf Terrasebene platziert und mit Naturstein eingefasst. Eine Sitzmauer begrenzt die Liegefläche seitlich. Rechts: Der Plan zeigt die harmonisch gestaltete Anlage mit ihren vielen lauschigen, zum Verweilen einladenden Winkeln. Auch das historische Gartenhaus wurde gekonnt integriert.

Anbau:  
Holz-/Stahlkonstruktion,  
Übereckverglasung;  
Fertigbecken: Compass  
Ceramic Pool XL Brillant 88,  
Wasseraufbereitung über  
vollautomatische Salzhydro-  
lyse mit Fernwartung
