Behutsame Garten-Neugestaltung

Ein Keramik-Pool wertet die Parklandschaft einer historischen Villa auf.

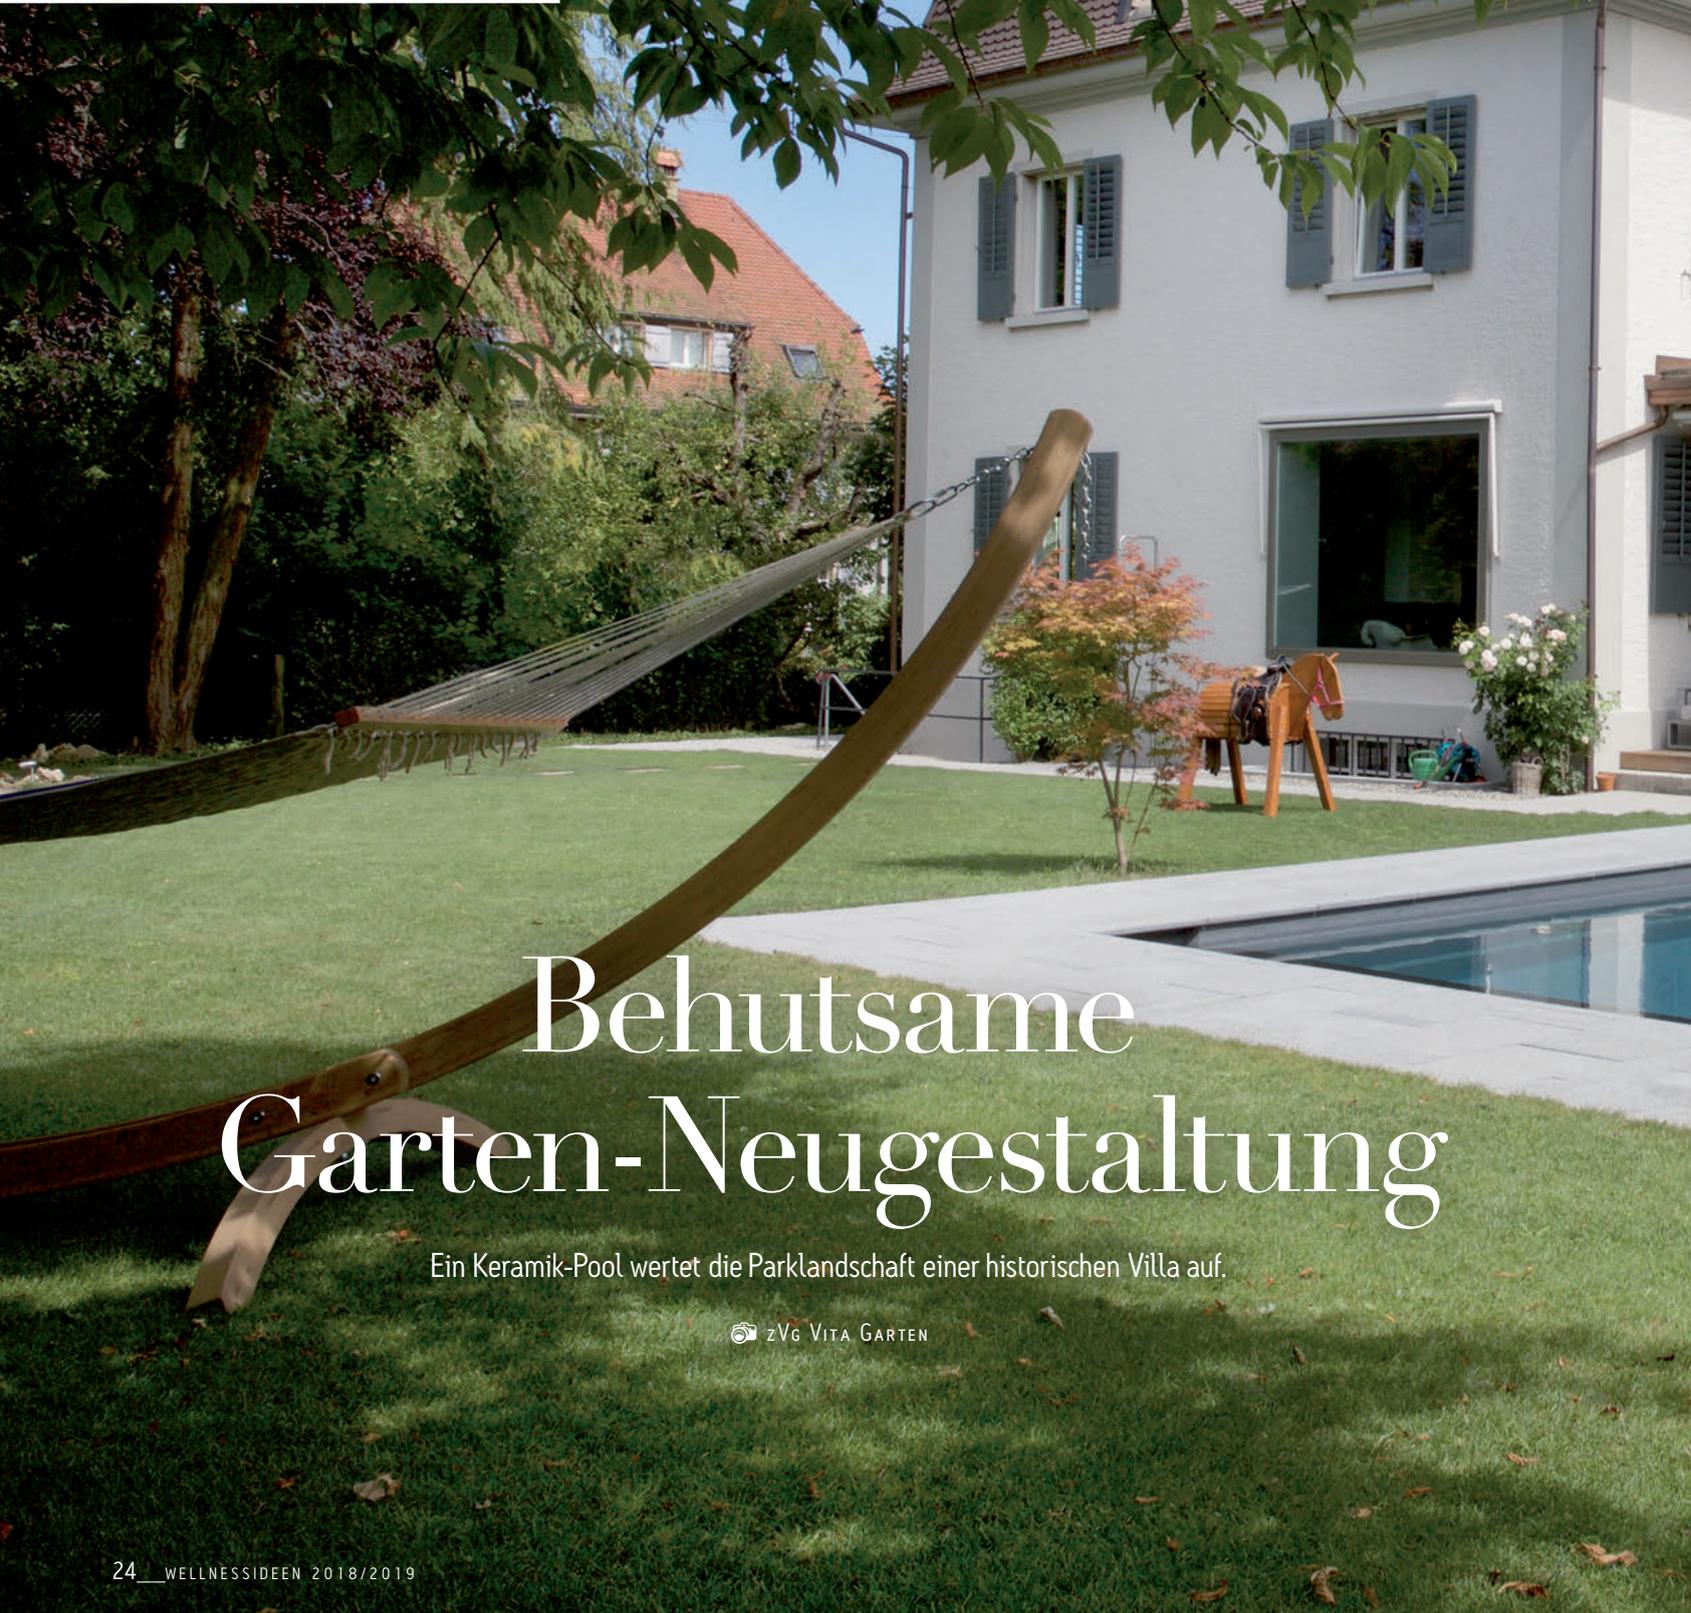
1 NACHHER: Vita Garten plante die gesamte Gartengestaltung, und Vita Bad realisierte den Einbau des Compass Ceramic Pools XL Brilliant 88. **2** VORHER: Aus der Parkanlage und der historischen Villa wurde ein harmonisches, zeitgemässes Ensemble. **3** Zwei Bodenmaterialien, die sich bestens vertragen: Holz für den partiell gedeckten Sitzplatz und edler Naturstein für die Pool-Umgebung. **4** Um die beiden Niveaus von Garten und Haus auszugleichen, wurde das Becken in eine Rampe eingebettet. Eiben und Haseln bieten Sichtschutz.

POOL-GRÖSSE:
 L 8.58 x B 3.71 x T 1.50 m

Das Keramikbecken wartet mit funktionalen Komponenten auf: Eine Fluvo-Gegenstromanlage und Massagedüsen halten Kreislauf auf Trab, beziehungsweise lösen Verspannungen, während die Eck-Treppe mit Beach-Line zum Sitzen einlädt. Da der Zugang von der Veranda zum Garten leicht erhöht ist und an einer Stelle über ein paar Stufen erreicht wird, planten die Gartenprofis eine sanft ansteigende Rampe, in welche sie das Becken einliessen. Um das Becken wurden passende Natursteinplatten, die ebenmässig in das helle Holzdeck des gedeckten Sitzplatzes überwechseln. ◀◀

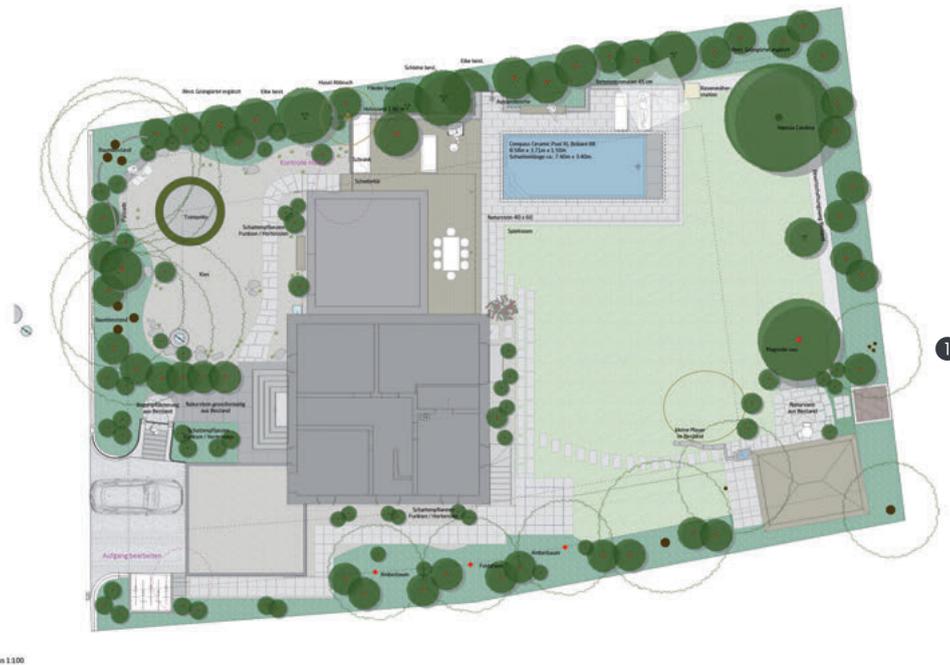
1 Grundriss der privaten Parkanlage, die komplett neu gestaltet wurde und sich in Nutzungszonen gliedert. 2 Die breiten Stufen der Treppe dienen als Unterwasser-Sitzbank. 3 Für das Schwimm- und Kreislauftraining wird die Fluvo-Gegenstromanlage in Betrieb gesetzt.
